ДОСЛІДЖЕННЯ ПРОГРЕСУЮЧОГО ОБВАЛЕННЯ БУДІВЕЛЬ ПІСЛЯ ПОШКОДЖЕНЬ ВОЄННОГО ХАРАКТЕРУ

Анотація. Метою дослідження є оцінка стійкості монолітно-каркасної житлової будівлі до прогресуючого обвалення за аварійного сценарію, спричиненого локальним механічним пошкодженням воєнного характеру, а також визначення характеру перерозподілу внутрішніх зусиль у несучих залізобетонних елементах каркаса після часткового руйнування конструкцій. Додатковою метою є обґрунтування можливості подальшої експлуатації та відновлення будівлі на основі результатів чисельного моделювання.

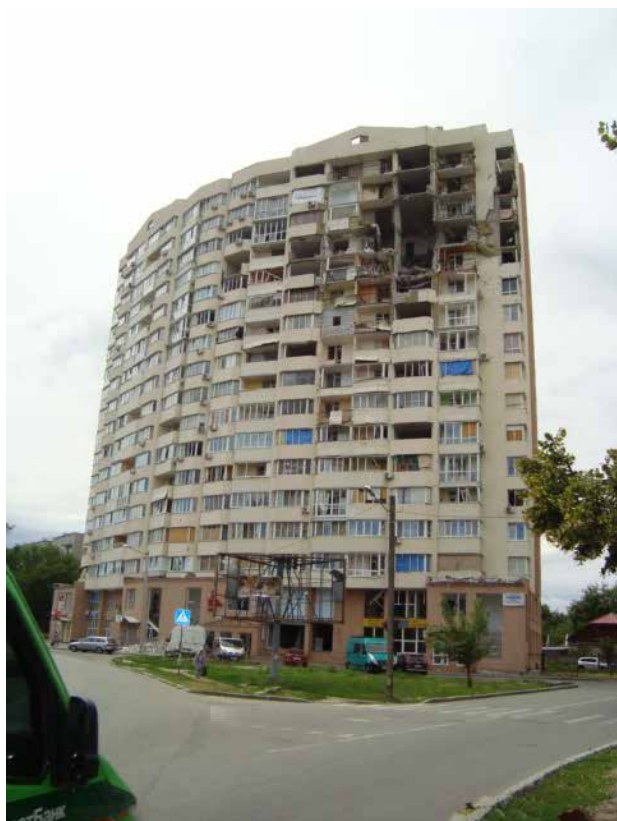
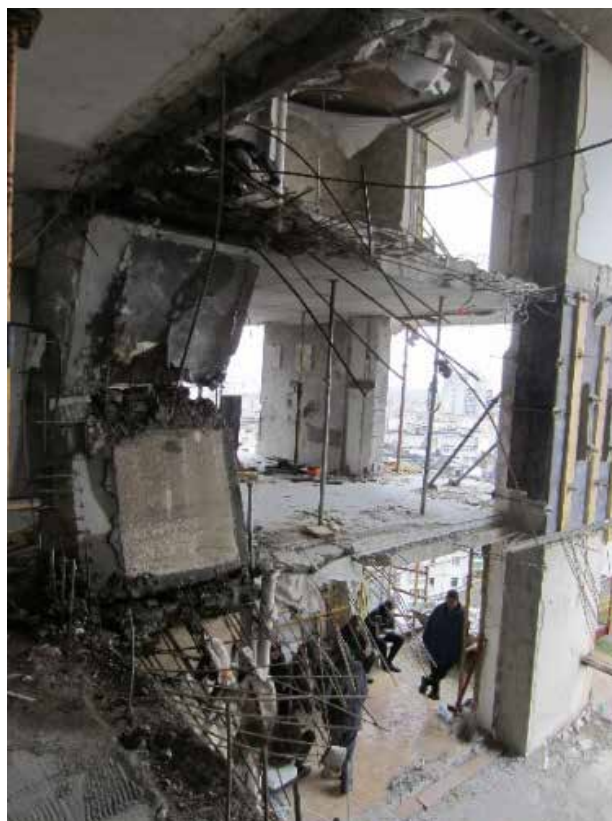
На підставі результатів обстеження [1; 12] будівельних конструкцій встановлено, що внаслідок механічного ушкодження частина плити перекриття 16-го поверху обвалилася на плиту перекриття 15-го поверху, що у свою чергу, спричинило падіння уламків плит перекриття на 14 поверх (рис. 1) у результаті цього ушкодження було частково зруйновано пілон та діафрагму жорсткості 14-го поверху.

Рис. 1. Зруйновані залізобетонні елементи будівлі [12]

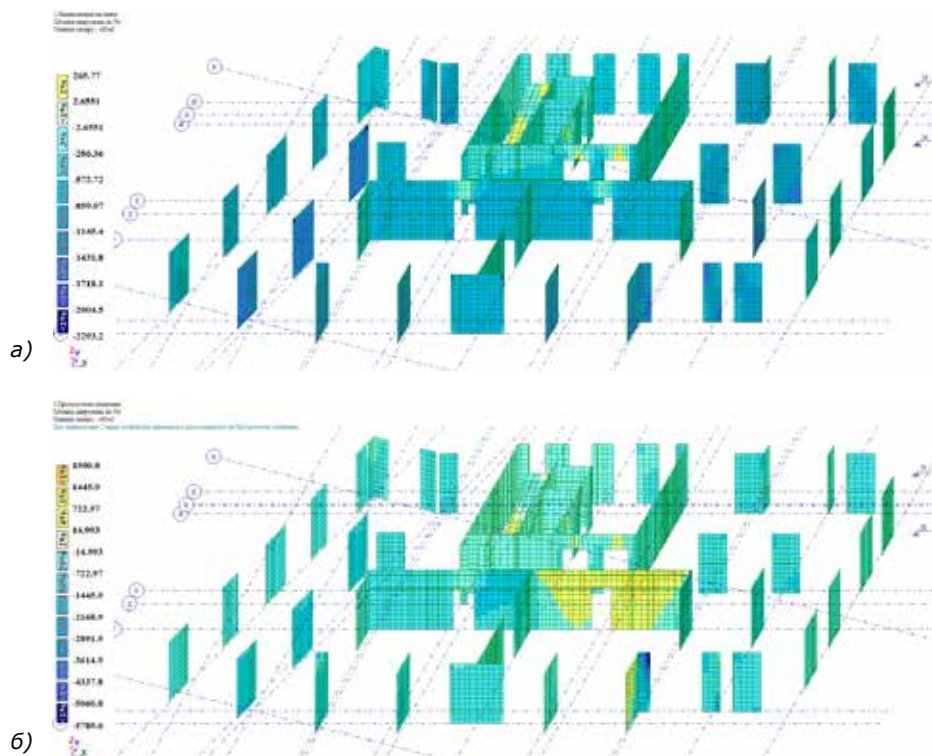
Рис. 3. Мозаїка напружень по Ну 14 – го поверху на відмітці +36.000 [3]

- а) Зусилля в вертикальних залізобетонних елементах при нормальній експлуатації
б) Зусилля в вертикальних залізобетонних елементах після аварійного впливу

Після виконання розрахунку конструктивної схеми будівлі за даним аварійним сценарієм, що передбачав видалення частини діафрагми жорсткості по осі Г в межах осей 3–11, частини пілона по осі 10 в межах осей А–В, а також окремих фрагментів плит перекриття на рівнях 14–16 поверхів (див. рис. 2), було встановлено перерозподіл внутрішніх зусиль у прилеглих вертикальних залізобетонних елементах (рис. 3, 6, 9). Аналіз отриманих даних засвідчив зростання напружено-деформованого стану зазначених елементів, що зумовлено їхнім залученням до компенсації втраченої просторової жорсткості.

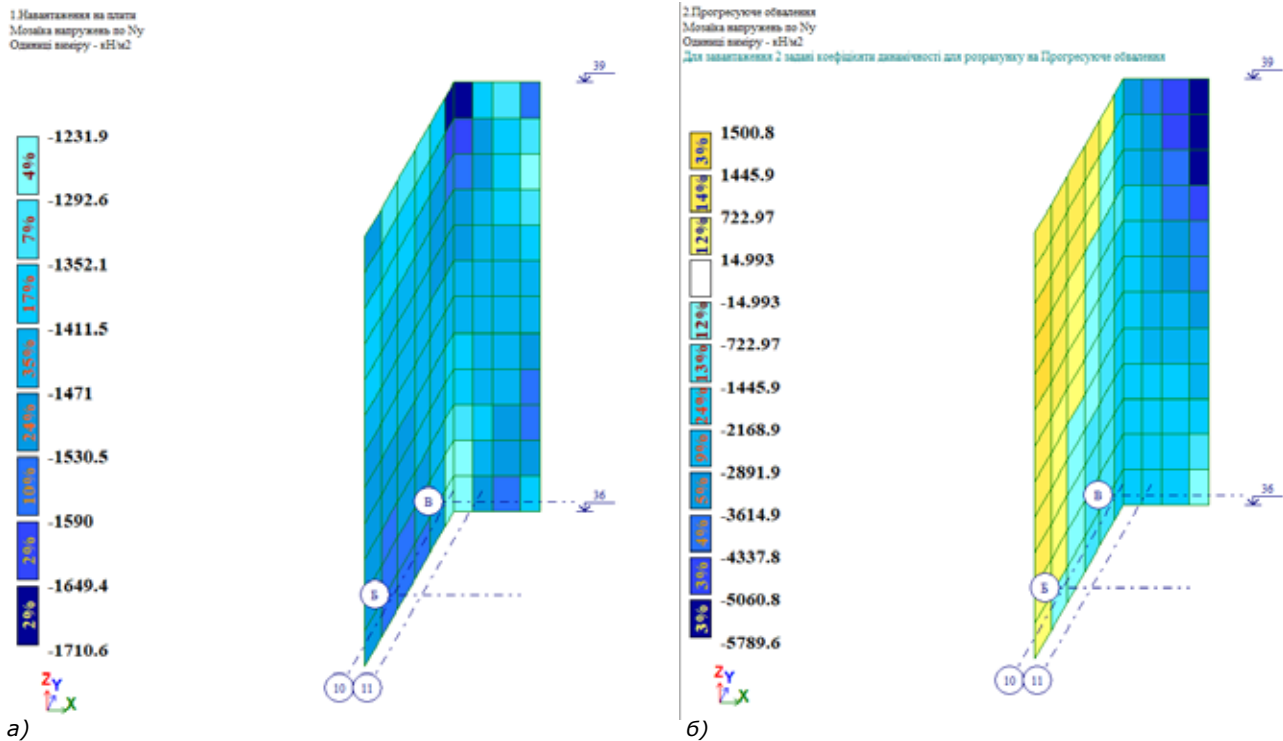
Аналогічна тенденція характерна для області після часткового видалення пілона (рис. 5): напруження збільшилися з -1710 кН/м^2 до -5789.6 кН/м^2 , що становить приріст приблизно 238.5%. Це зростання свідчить про збільшення навантаження на залишкові елементи більш ніж у три рази та інтенсивний перерозподіл силового потоку. У зоні безпосередньо над місцем видаленої діафрагми жорсткості також фіксується поява підвищених стискаючих напружень.

Рис. 5. Мозаїка напружень по N_y залізобетонного пілона Пн7 [3]
 а) при нормальній експлуатації
 б) після аварійного впливу

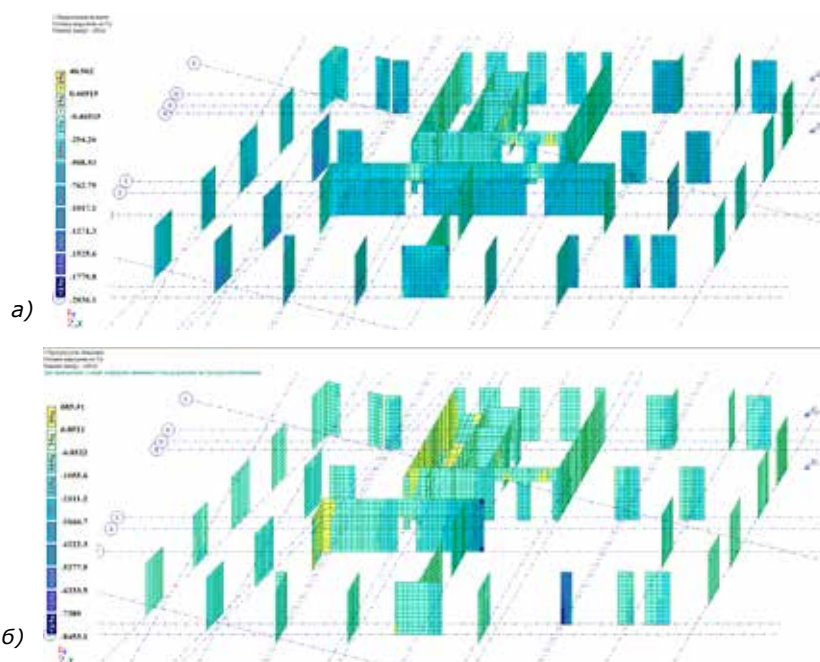
На рівні +39.000 (14 поверх) у межах осей 4–7 напруження в діафрагмі зросли з -1030 кН/м^2 у нормальному стані до -3022.6 кН/м^2 після аварійного впливу, що становить приріст близько 216.15%. Такий ріст фактично означає більш ніж дворазове підвищення силового навантаження на залишкову частину діафрагми після втрати суміжного елемента. У частині діафрагми в осях 7–10 напруження варіювалися від -4030 кН/м^2 до 8068.4 кН/м^2 .

Рис. 6. Мозаїка напружень по Nu 15 – го поверху на відмітці +39.000 [3]
 а) Зусилля в вертикальних залізобетонних елементах при нормальній експлуатації
 б) Зусилля в вертикальних залізобетонних елементах після аварійного впливу

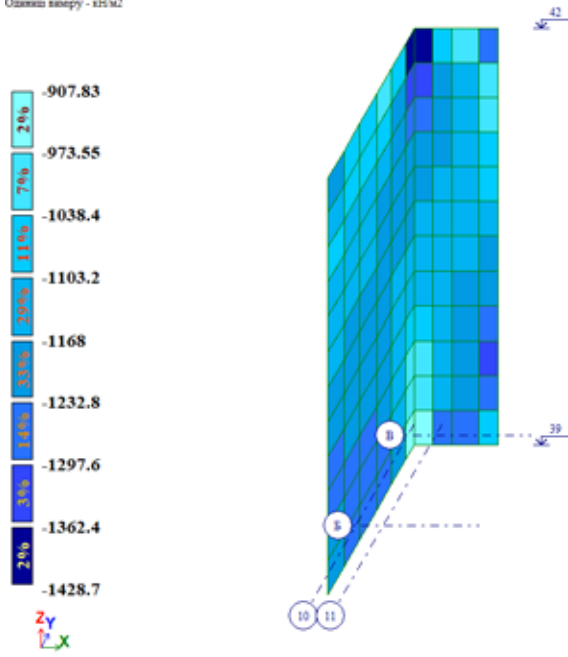
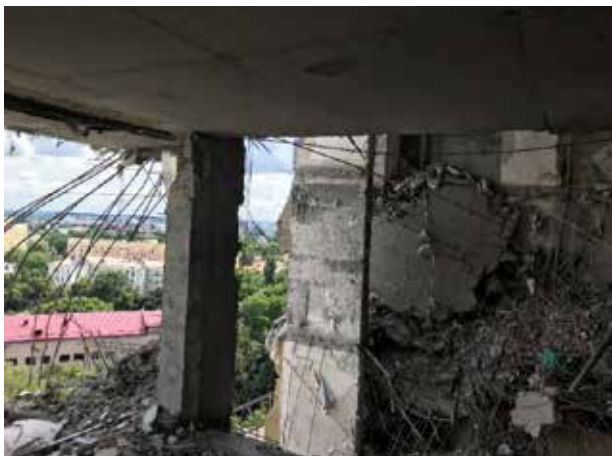
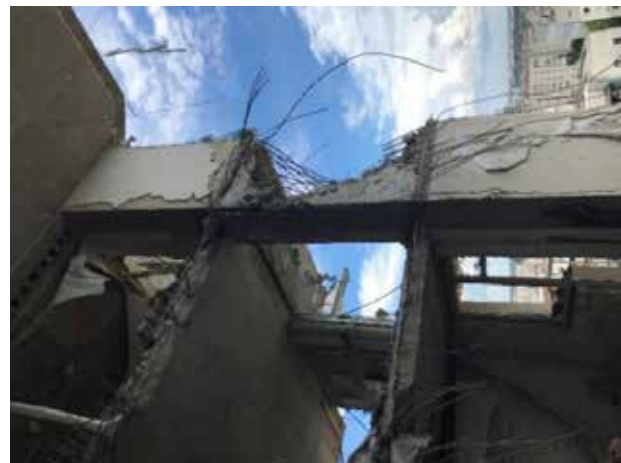
Після часткового видалення фрагмента пілона (рис. 8) у нижній частині елемента

1.Навантаження на плити
Моделка напружень по Ny
Одиниці виміру - кН/м²

2.Прогресивне обвалення
Моделка напружень по Ny
Одиниці виміру - кН/м²
Для навантаження 2 задані коефіцієнти динамічності для розрахунку на Прогресивне обвалення

Рис. 8. Руйнування у верхній частині пілона [3; 12]
а) при нормальній експлуатації б) після аварійного впливу
в)загальний вигляд пілона

формується зона максимальних стискаючих напружень, що досягають -8577.3 кН/м^2 . У порівнянні з докритичним значенням -1428.7 кН/м^2 , це відповідає приросту приблизно 500%, тобто збільшенню напружень майже у шість разів. Вище по висоті пілона напруження становлять від -7981.8 кН/м^2 до -3869.7 кН/м^2 . Для максимального значення у цьому діапазоні (-7981.8 кН/м^2) приріст відносно докритичного -1428.7 кН/м^2 становить близько 459%, тоді як для нижчого значення (-3869.7 кН/м^2) у порівнянні з відповідним докритичним рівнем -907.83 кН/м^2 зростання складає приблизно 326%.

Такий різкий перехід у величинах напружень зумовлений концентрацією зусиль у зоні «обриву» елемента, де силовий потік змушений перебудовуватися після втрати частини несної структури. Фактичне перевищення граничних стискаючих напружень призвело до руйнування бетону у верхній та нижній частині пілона, оскільки залишковий фрагмент був змушений сприймати навантаження, що раніше рівномірно розподілялося по повному перерізу елемента. Крім того, локалізована перебудова напружено-деформованого стану спричинила різке зменшення резерву несної здатності та перехід конструкції у пластичний, передруйнівний

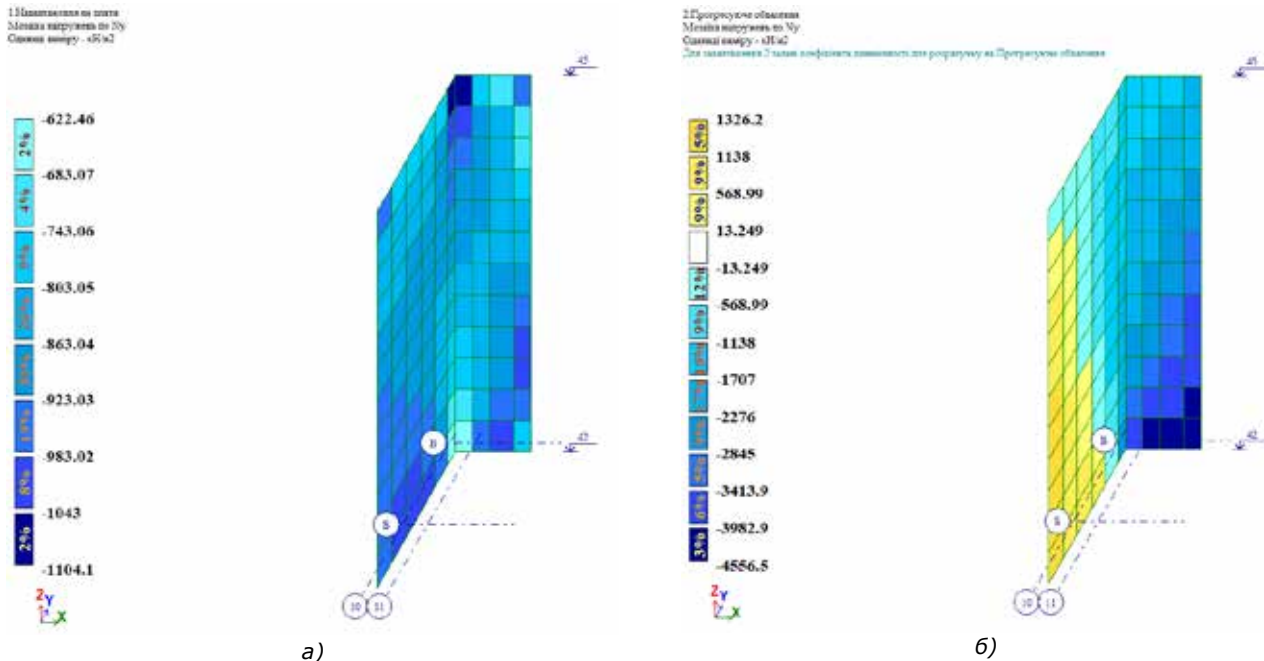
У пілоні (рис. 11), який сприймає навантаження над вилученим фрагментом, напруження зросли з -1104.1 кН/м^2 до -4556.5 кН/м^2 , що становить збільшення близько 312%, або майже у чотири рази. При цьому у нижній

частині цього ж пілона також фіксується поява додаткових стискаючих напружень, зумовлена концентрацією переданих зусиль уздовж висоти елемента.

Рис. 11. Мозаїка напружень по N_y залізобетонного пілона Пн7 [3]

а) при нормальній експлуатації

б) після аварійного впливу
