## МЕТАМОРФОЗИ ЖИТТЄВОГО ЦИКЛУ ПРИБУТКОВОГО БУДИНКУ – ПРЕДСТАВНИКА АРХІТЕКТУРНОГО СТИЛЮ МОДЕРН

**Мета** – оприлюднити результати досліджень практики збереження та відновлення художнього металу на фасадах прибуткового будинку – представника архітектурного стилю модерн (вул. Саксаганського, 26/26, м. Київ).

**Результати.** Висвітлено особливості окремих етапів життєвого циклу прибуткового будинку, побудованого у 1911 році; їх вплив на зміну первісних архітектурних, конструктивних, інженерних, художньо-декоративних рішень.

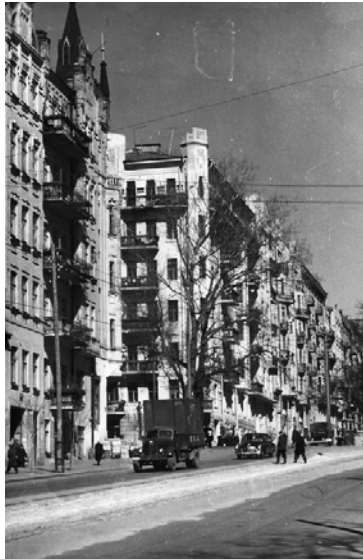
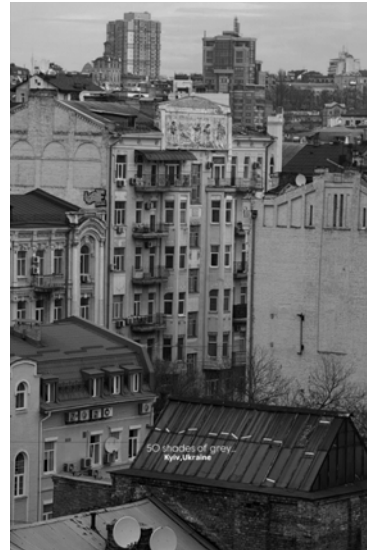
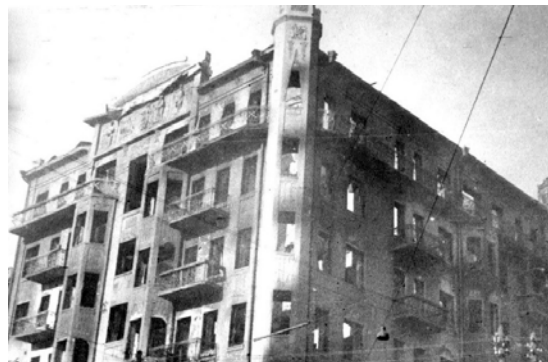
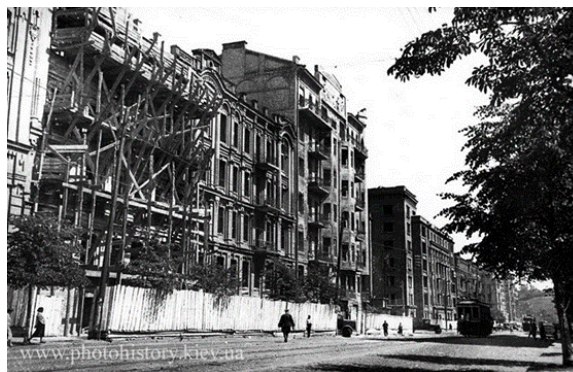
Рис. 1. Житловий будинок, вул. Саксаганського, 26/26:

а – фрагмент забудови вул. Антоновича, парна сторона, 1957 рік. Джерело: <https://surl.li/roungu>

б – фрагмент забудови вул. Саксаганського, 2025 рік. Джерело: <https://surl.li/ggyqir>

в – фрагмент наріжної частини будинку, 1943 рік. Джерело: <https://surl.li/cuhfvp>

г – фрагмент забудови вул. Саксаганського, парна сторона, 1946 рік. Джерело: <https://surl.li/cuhezg>

Будинок займає домінуюче положення у прилеглий місцевості Нова забудова, передусім парних сторін вул. Антоновича (рис. 1, а) та вул. Саксаганського (рис. 1, г).

– межує з двома магістральними вулицями: Саксаганського (з одностороннім рухом транспорту, рис. 1, г), Антоновича (з двостороннім напрямом руху транспорту, рис. 1, а). На ділянці вул. Антоновича між вул. Гетьмана Павла Скоропадського та вул. Саксаганського існує бульвар, що поділяє транспортні потоки та створює додаткові умови для озеленення та благоустрою прилеглих територій;

Місце розташування зазнало змін міського ландшафту в часі (рис. 1, б). Час вплинув й на сам будинок, його технічний стан, архітектурно-планувальні, конструктивні, інженерні, художньо-декоративні рішення.

– чотири лінійно протяжних балкони завдовжки 11,0 та 10,4 м (з боку вул. Саксаганського), 25,7 та 7,7 м (з боку вул. Антоновича, рис. 3), два з яких примикали до вузького гранчастого еркера на наріжній частині будинку (рис. 1, а, в);

– балкони над фасадними еркерами, які пов'язували лінійно протяжні балкони у єдину систему «прогулянкових терас» на відкритому повітрі (рис. 1, а, в, г; 3).

– **відновлення після пожежі** 1943 року (рис. 1, в), під час якої були повністю втрачені дах, дерев'яні конструкції, ділянки внутрішніх тримальних стін на рівні 3–7 поверхів (до 40% площі), заповнення віконних та дверних прорізів, сантехнічне, електротехнічне обладнання, ліфти. Площа порушень архітектурного оздоблення фасадів досягала 25–30%. Технічний стан залізобетонних балконних плит свідчив про втрату експлуатаційних якостей на рівні 50%. Разом з тим, технічний стан тримального остова дозволяв провести комплекс відновлювальних робіт, які були виконані почергово для усіх 6 секцій будинку впродовж 1945–1949 років [7, с. 70];

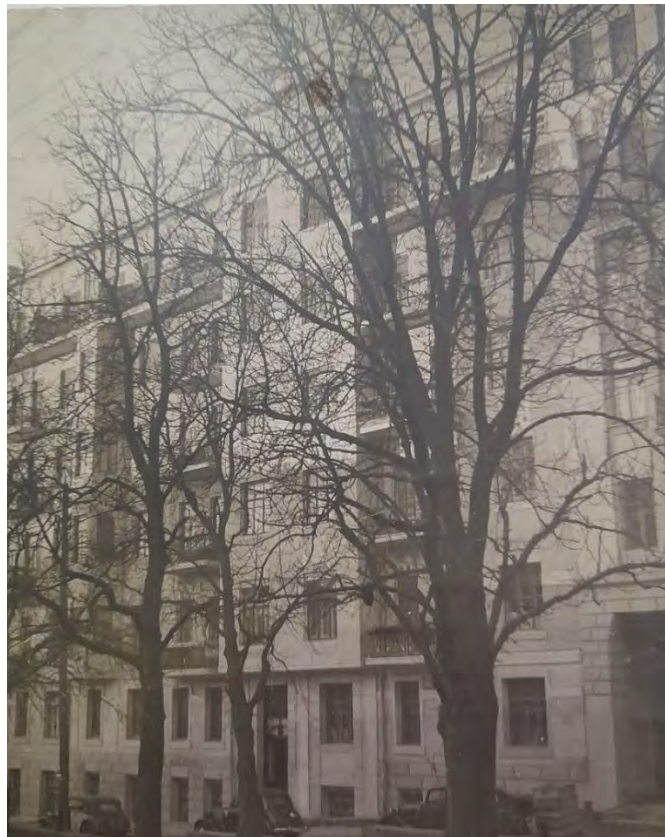
Рис. 3. Чоловий фасад, вул. Антоновича, 1945–1949 роки [7]

– чолового фасаду з боку вул. Антоновича (рис. 3).

Разом з тим, аналіз та деталізація фрагментів балконних огорожень, наведених на рис. 2, 3, дозволила:

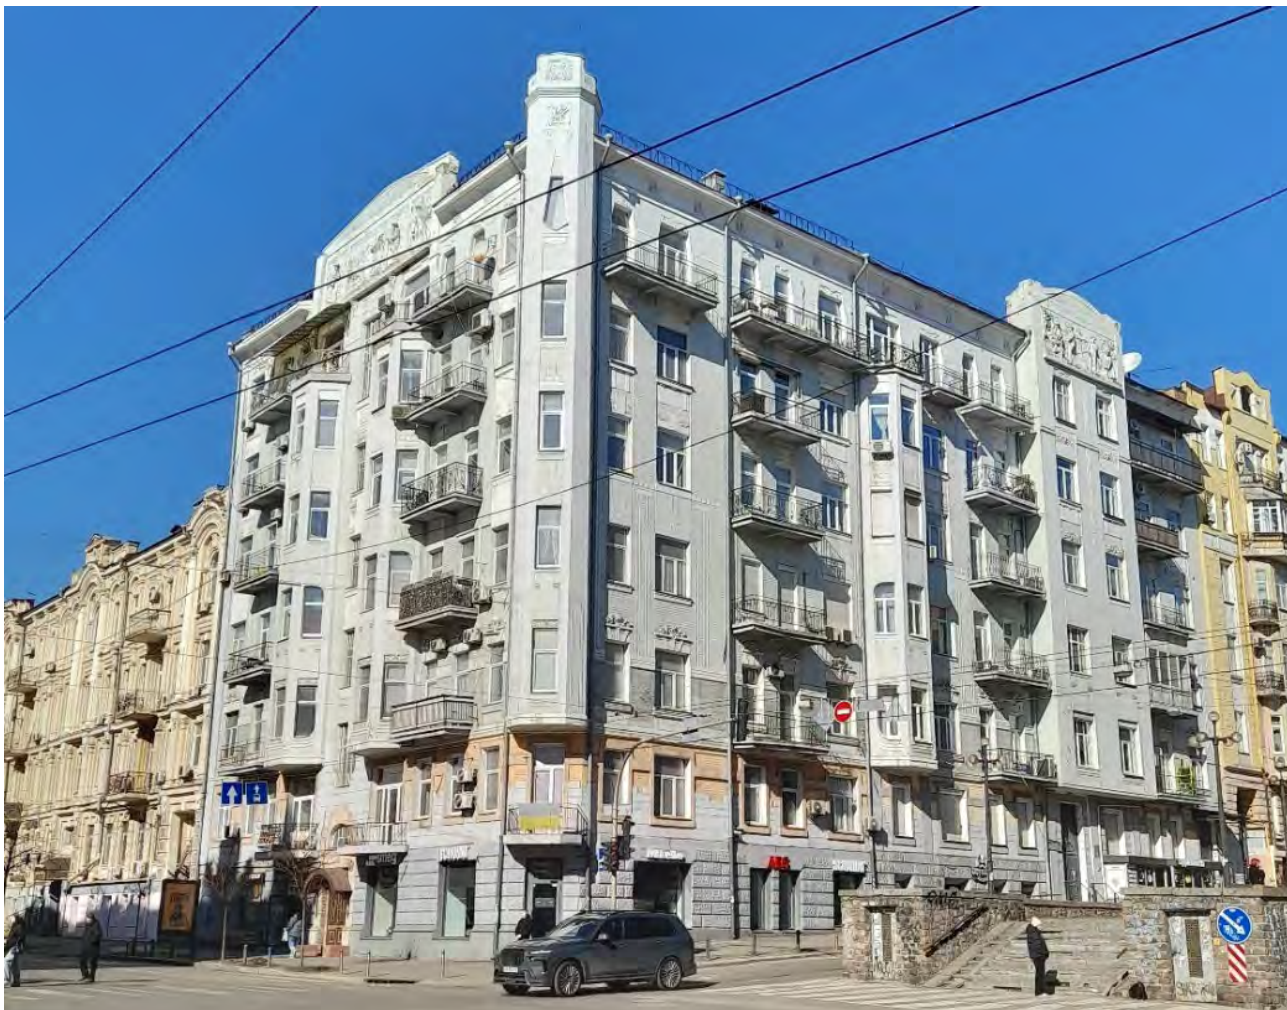
Рис. 4. Житловий будинок, вул. Саксаганського, 26/26.

Фото Г. М. Агеєвої, березень 2026 року

– але й не перетворили будинок на об'єкт, якій би зазнав тотальної архітектурної трансформації балконів та «паразитарного» дизайну (рис. 4).

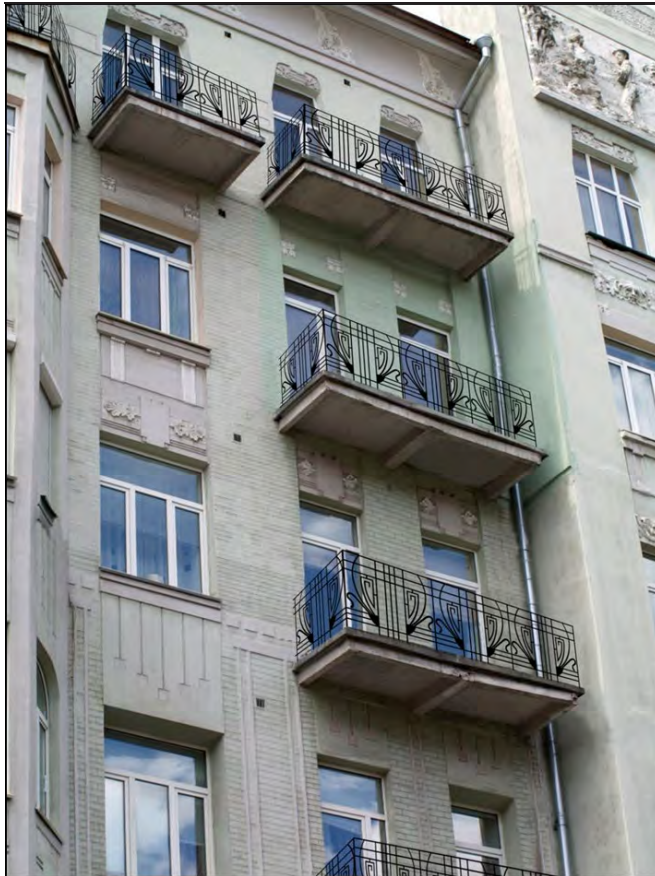
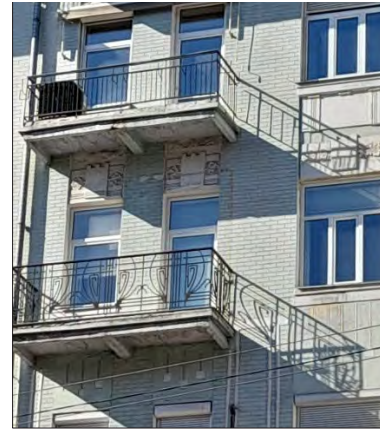
Рис. 6. Фрагменти чоловічих фасадів будинку, вул. Саксаганського, 26/26:

– не обмежують потік сонячної енергії впродовж світлої частини доби (рис. 6);
